Projeto de Obras no Interior da Capela de São Brás [Bombarral]

Trabalhos Arqueológicos

Relatório Final

[outubro de 2024]

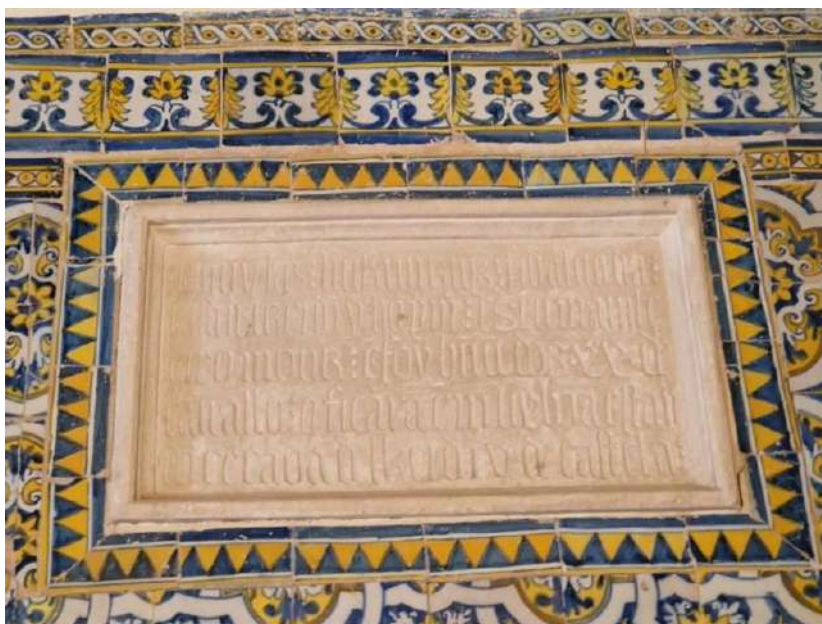
*“Aqui jaz Luiz Henriques fidalgo da
Casa D’El Rey D. João I e seu Monte[-]
iro Mor e foi um dos XX [20] de
cavalo que ficaram em Lisboa estan[-]
do esta cercada por El Rey D. João I de Castela” (Fig. 8).*

Figura 8_ Inscrição em laje embutida na parede norte da Capela de São Brás, sobre o túmulo de Luís Henriques [ArqueoHoje, 2024].

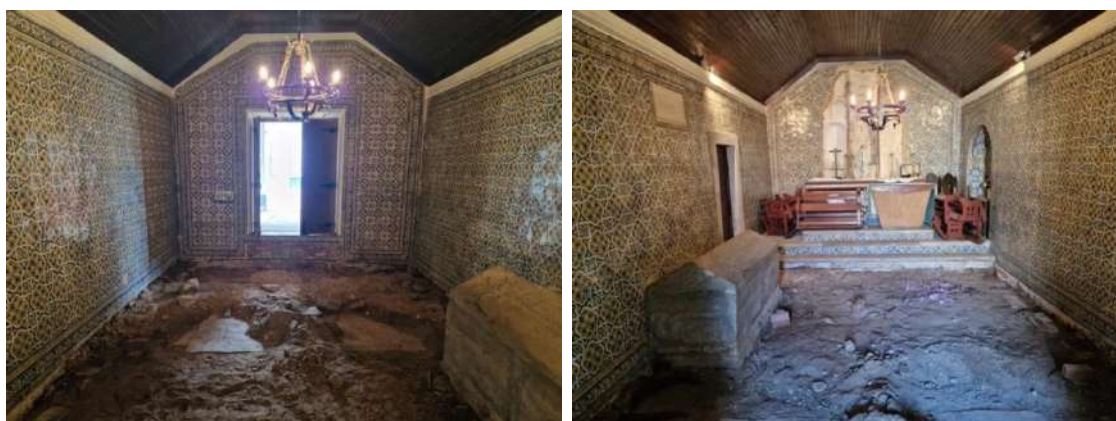
Através da verificação *in situ* do nível de afetação (**Fotos 1-2**), por solicitação do Município, concluiu-se que foi praticamente removida a totalidade do antigo pavimento (área total de c. 60 m²), observando-se um abaixamento do nível de circulação de cerca de 20 cm e sendo preliminarmente reconhecido um nível de entulho revolvido que misturava elementos de construção (tijolos, telhas e madeiras), elementos pétreos e vestígios biológicos humanos (ao longo de todo o depósito foi possível observar vestígios biológicos inteiros e alguns bastante fragmentados, sem articulação anatómica) (**Fotos 3-5**). Paralelamente, na secção mais a poente, foi detetado um pavimento pré-existente em tijoleira (**Foto 6**).

Foto 1_Vista geral de este para oeste, no interior da capela.

Foto 2_Vista geral de oeste para este, no interior da capela.

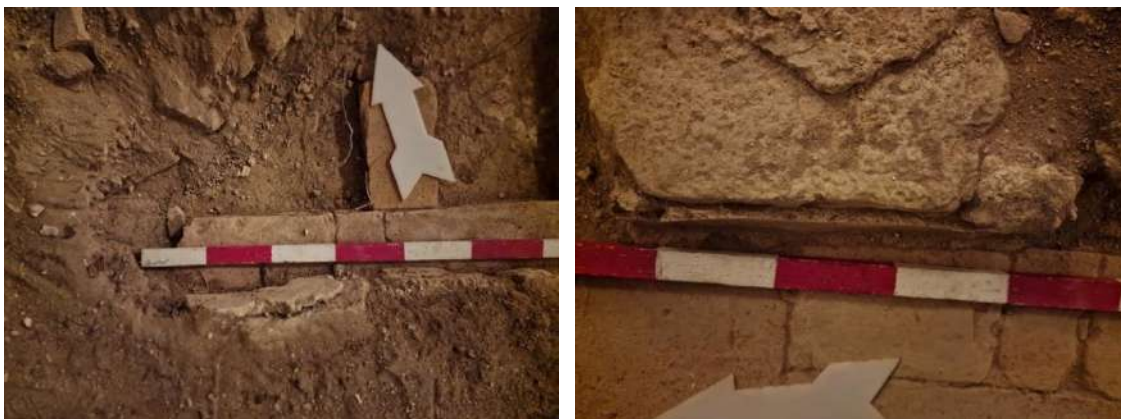
Aquando da definição do pavimento referido já parcialmente à vista - **[102]**, o qual se se compunha por tijoleira disposta em espinha (maioria medindo 37x19x3cm) e se estendia num comprimento máximo diagnosticado de 3 m, no sentido norte-sul, e numa largura máxima diagnostica de 1,78 m, no sentido este-oeste, foi possível constatar a existência de remates de rodapé rebocado com argamassa de cal - **[103]** (**Fotos 10-11**) nos limites sul e este do referido pavimento. No caso do limite a nascente, este sugere ter criado um degrau para o patamar onde se implanta o túmulo de Luís Henriques e onde, encostado ao altar, se identificou um pequeno remanescente do que seria a continuação do pavimento em tijoleira no patamar mais elevado, a c. 20 cm de altura do patamar inferior. Deste modo, sugere-se que este pavimento e resquícios de rodapé sejam contemporâneos ou pouco anteriores à transladação da arca tumular de Luís Henriques para o interior da antiga *Igreja de Saom Braz* em **1508**, como atesta a documentação associada à inscrição gravada na pedra com caracteres góticos sobre a referida arca, tendo provavelmente o pavimento sido desativado com efeito na destruição do templo pelo terramoto de **1531**.

Foto 10_ Pormenor de reboco no limite sul do pavimento em tijoleira.
Foto 11_ Pormenor de reboco no limite este do pavimento em tijoleira.

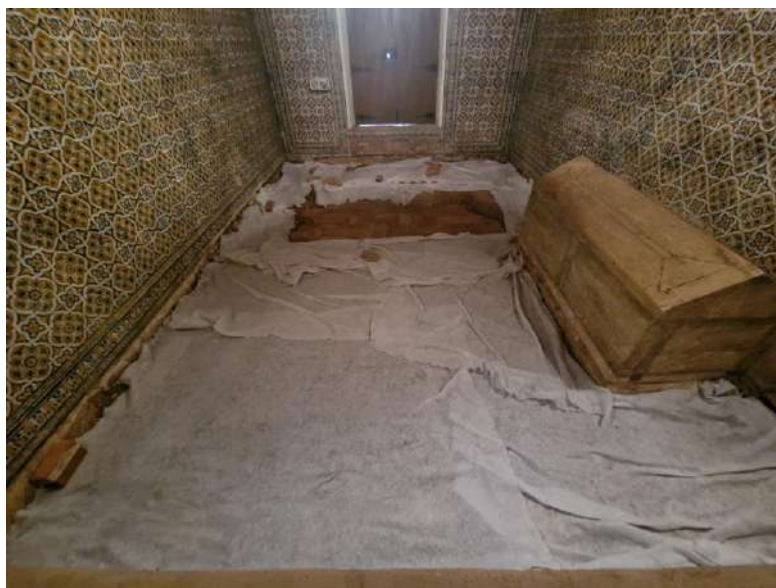
Foto 18_Aspeto final após colocação da manta geotêxtil em toda a área intervencionada.

Finalmente, após a conclusão do registo arqueológico/antropológico, procedeu-se à cobertura das realidades colocadas a descoberto com recurso a manta geotêxtil (Foto 14), seguida de aplicação de 5 cm de sedimento previamente crivado do local (Foto 15). Não obstante, registou-se uma alteração na decisão municipal inicial de apenas substituir o piso existente, pretendendo-se então e em simultâneo a valorização o pavimento pré-existente (Fig. 14). Neste contexto, foi elaborado relatório preliminar procurando enquadrar a alteração de projeto, o qual ficou condicionado a, entre outras resoluções, ao disposto no parecer de conservação e restauro presente na **Inf. n.º 854/DEPO/2023 (CS:1716631) de 29 de novembro de 2023**, aprovada a **27 de dezembro de 2023** pela, então, DGPC.

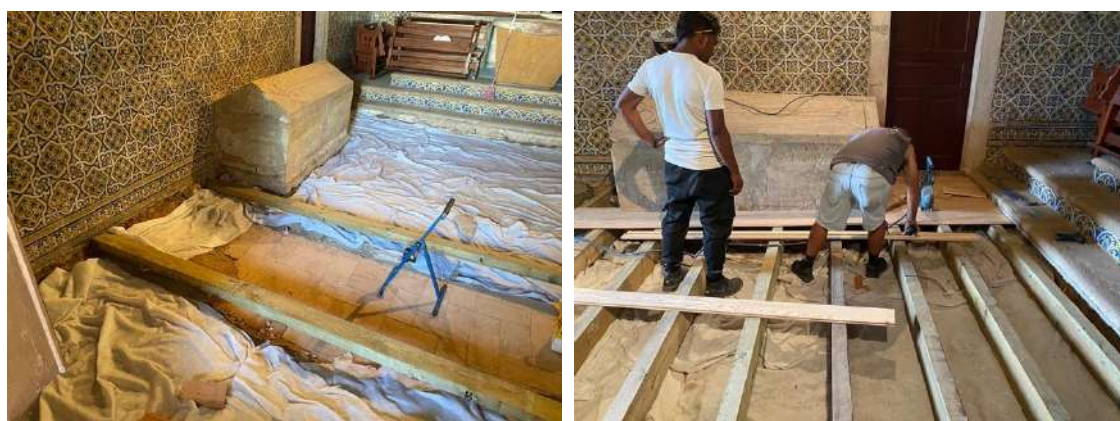
Fotos 19 e 20_Aspeto de trabalhos de aplicação de novo soalho de circulação.

Posteriormente os trabalhos estiveram temporariamente suspensos, enquanto se aguarda o fabrico dos painéis de vidro, especialmente selecionados. Retomando os trabalhos a **18 de outubro de 2024**, após a aplicação do novo soalho no interior da Capela de São Brás (Fotos 19-20), procedeu-se ao acompanhamento arqueológico da colocação dos painéis de vidro (Fotos 22-23). Estes, em vidro laminado temperado, compostos por três lâminas incolores com 10 cm de espessura, apresentando um espaçamento de 4 mm entre cada painel (Foto 24), dispensaram a implantação prevista do tubo de circulação de ar entre o pavimento e o exterior, procurando minimizar fenómenos de condensação, então colmatados – o qual levaria a afetações adicionais no edificado. Também neste âmbito, registou-se uma alteração nos painéis que funcionariam como alçapão, uma vez que estes não iriam conferir a estabilidade desejada ao pavimento, tendo-se optado pela implantação de três painéis diretamente sobre a manga plástica preta, sem a inicialmente prevista selagem com silicone, permitindo em qualquer ocasião, mediante autorização tutelar e a utilização de meios especializados, levantar os painéis e proceder à manutenção periódica do pavimento pré-existente, tido como bem patrimonial. Por sua vez, as medidas de conservação e restauro foram também alvo de acompanhamento arqueológico (Foto 21).

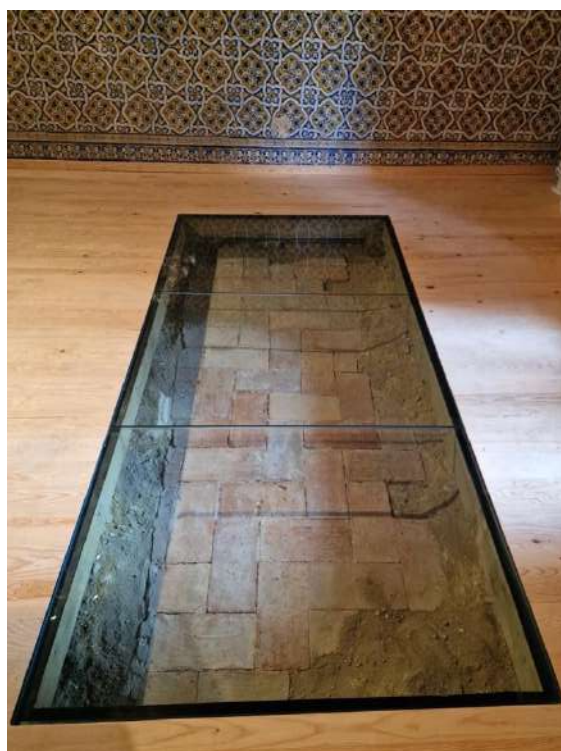
Foto 26_Vista de norte para sul do pavimento pré-existente musealizado.
Foto 27_Vista de este para oeste do pavimento pré-existente musealizado.

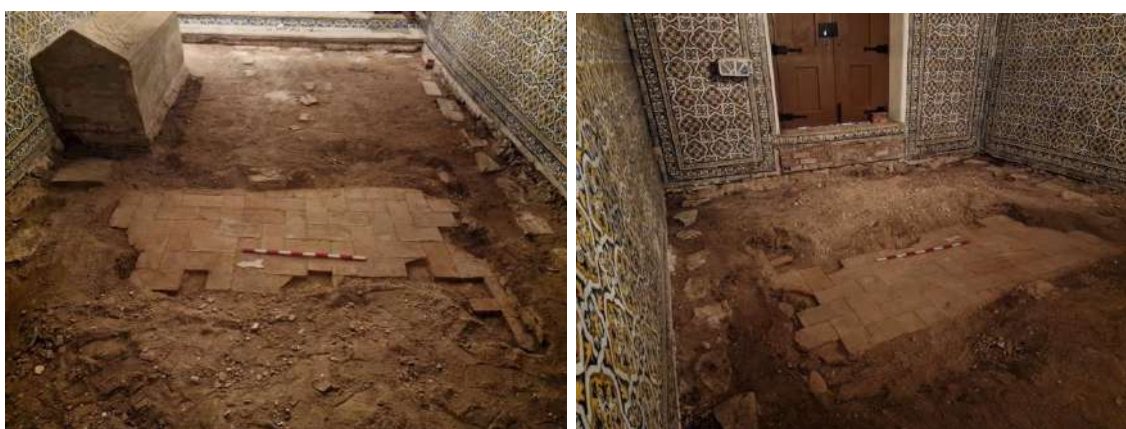
Foto 28_Plano final da [102] e [103], vista de oeste para este.

Foto 29_Plano final da [102] e [103], vista de sudeste para noroeste.

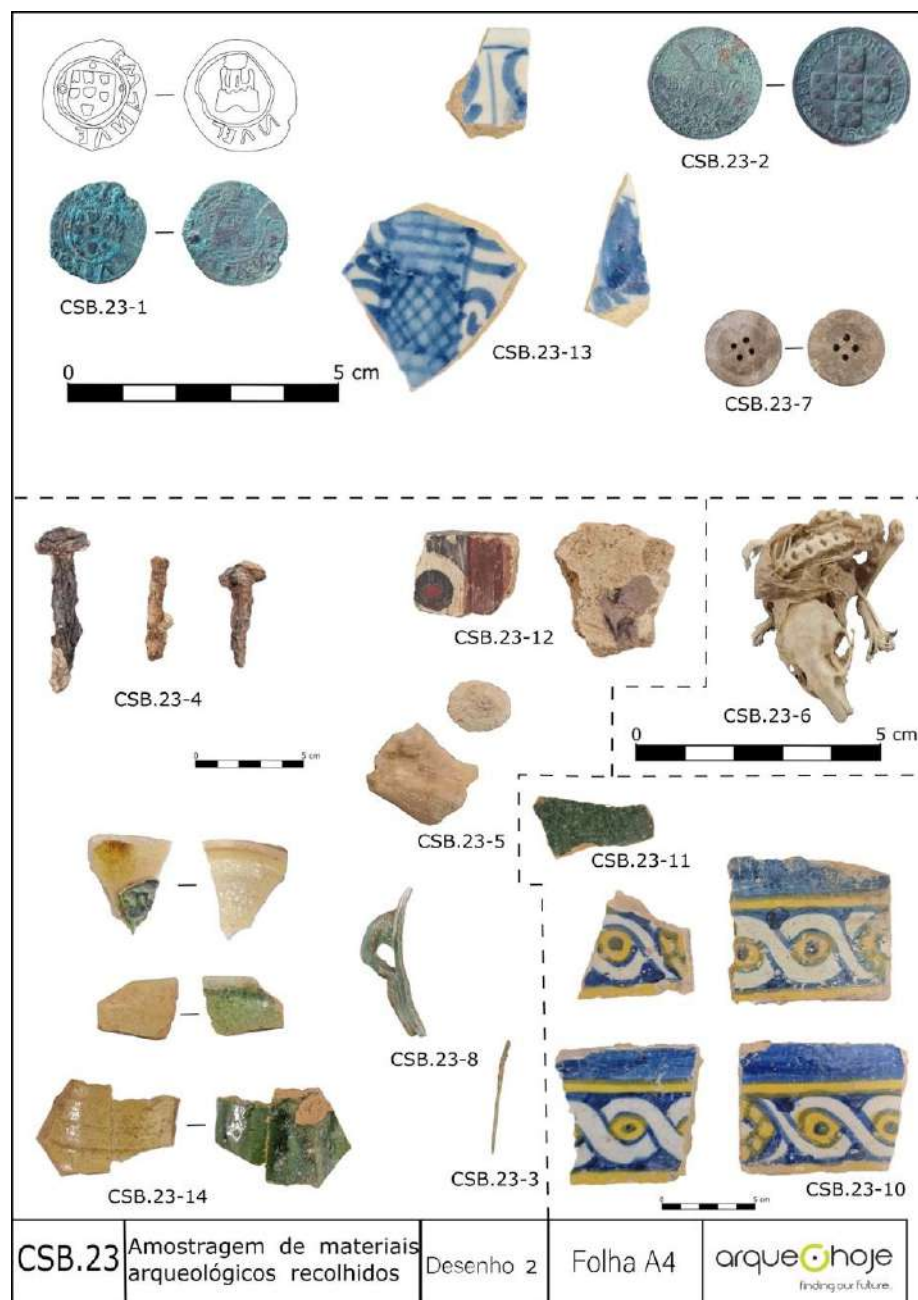
Desenho 2_Amostragem de materiais arqueológicos recolhidos.

Por sua vez, para além dos materiais arqueológicos presentemente inventariados, foram observados e depositados/mantidos no local materiais de construção e lixos recentes (plásticos, madeiras, argamassas, os demais tijolos indústrias e telhas). Em simultâneo, foram identificados e levantados adicionalmente nove vestígios biológicos humanos dispersos e sem conexão anatómica na unidade **101**, com efeito na crivagem do sedimento revolvido, portanto, para além dos previamente expostos (*cf.* pág. 18), os quais foram devidamente inventariados em sede de Relatório de Antropologia Biológica (em anexo). Neste âmbito, informa-se que os vestígios biológicos humanos não foram preservados *in situ* como determinado no **ponto 2.** da **Inf. n.º 1664015/DBC/DPAA/LARC/2023 de 07 de março de 2023 (CS: 251087)**, uma vez que alguns destes viriam aparentemente a ser afetados pelo projeto em apreço e, pois, apenas se tomou conhecimento desta informação técnica, via correio eletrónico, no dia **26 de julho de 2023.**

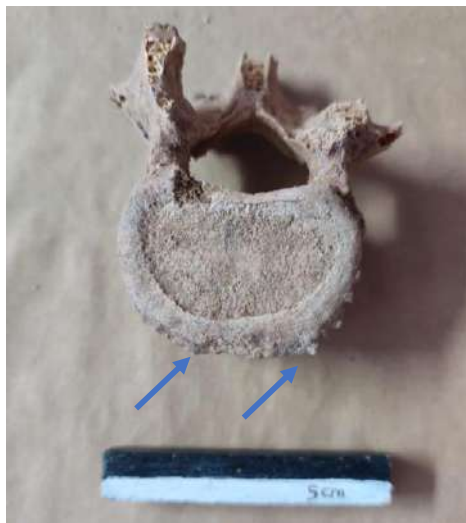
A patologia degenerativa articular refere-se à deterioração da cartilagem que protege as articulações (Waldron, 2019). Na amostra em análise, observou-se a presença de labiação ligeira no corpo da vértebra lombar com o número de inventário 5 (Figura 3).

Figura 3: Vértebra lombar (número de inventário 5) com labiação ligeira no corpo (setas azuis), da intervenção levada a cabo no interior da Capela de São Brás, no Bombarral. Escala de 5 cm.

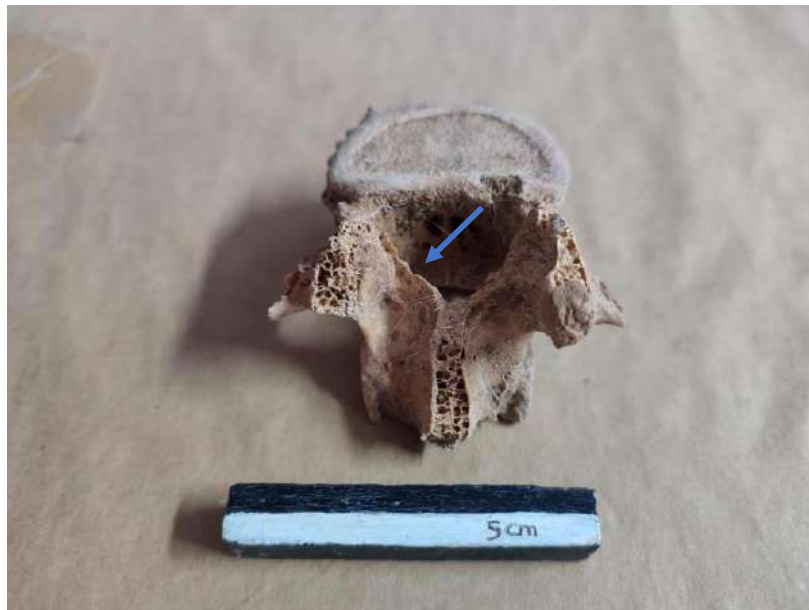
A vértebra lombar de número de inventário 5 apresentava ainda espigas laminares ligeiras (Figura 6). As espigas laminares ocorrem como resultado da ossificação do ligamento amarelo, o que leva à formação de pequenas projeções ósseas no interior do anel vertebral (Waldron, 2009).

Figura 6: Vértebra lombar (número de inventário 5) com espigas laminares ligeiras (seta azul), da intervenção levada a cabo no interior da Capela de São Brás, no Bombarral. Escala de 5 cm.

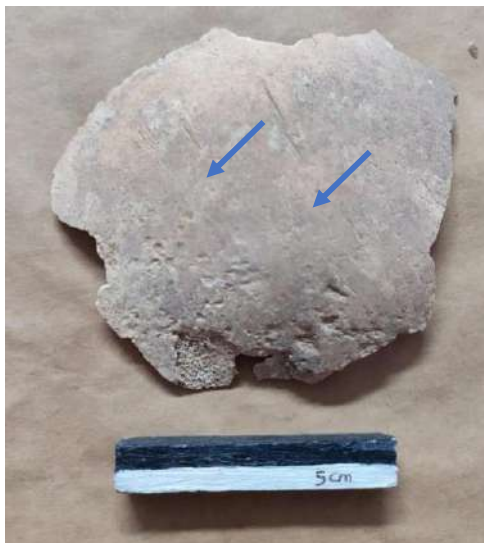
Os ossos com os números de inventário 13, 14 e 16 que correspondem a ossos do crânio, apresentam lesões no exocrânio (Figura 7 e Figura 8). No entanto, estas podem ser resultado de fatores tafonómicos, como ação de flora, esmagamento pelas camadas de terra, humidade ou mesmo a atividade antrópica anterior à presente intervenção.

Figura 7: Fragmento de crânio (número de inventário 14) com lesões no exocrânio (seta azul), da intervenção levada a cabo no interior da Capela de São Brás, no Bombarral. Escala de 5 cm.

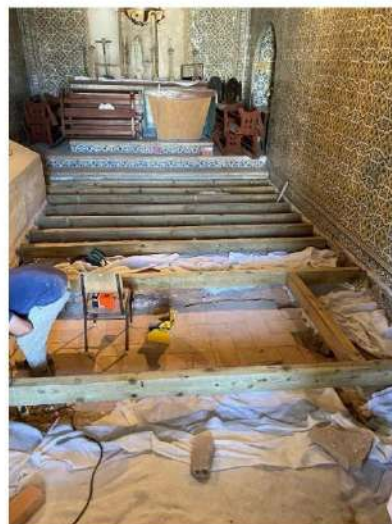
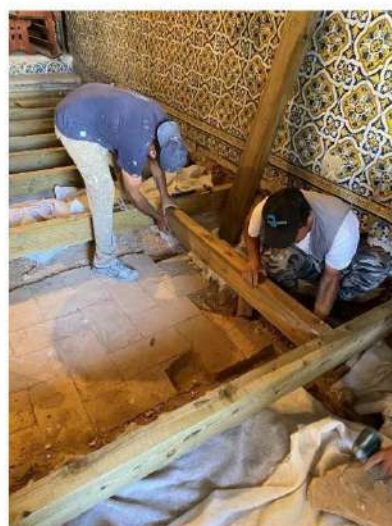
Este novo pavimento encontra-se colocado cerca de 30 cm acima da cota do pavimento em tijoleira o que por si só é bastante benéfico para o arejamento do local. Além disso, os degraus de acesso à igreja que assentam sobre o novo pavimento possuem um respiradouro de cada lado para facilitar essa circulação de ar com o exterior. O vidro acima do pavimento em tijoleira, na verdade constitui-se por três painéis de vidro amovíveis que possuem uma junta aberta entre eles de cerca de 0,5 cm e assim, não sendo estanque, pensa-se que será suficiente para evitar a condensação que despolette proliferação de colonização biológica.

Fig. 1 e 2_Construção do novo pavimento em soalho de madeira.

Este acompanhamento foi feito durante a colocação do novo pavimento em soalho de madeira e do vidro, de modo a certificar-se que não seria causado qualquer dano ao pavimento em tijoleira a musealizar, assim como, para garantir que todas as condições de ventilação necessárias seriam cumpridas.

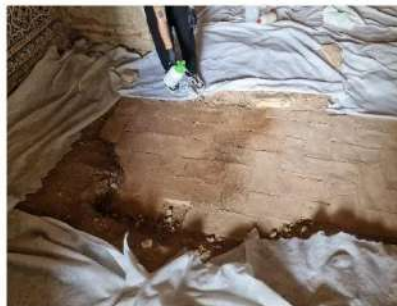
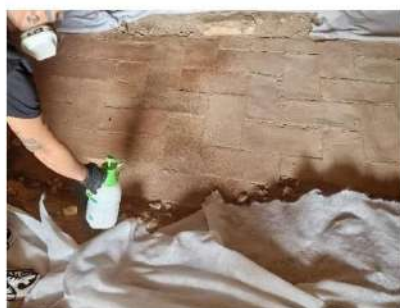
Fig. 9 e 10_ Aplicação de biocida preventivo.

Após uma análise mais aprofundada ao estado de conservação dos vestígios do antigo pavimento, considerou-se que estes elementos cerâmicos encontram-se totalmente estáveis, sem sinais de degradação ativa e sem necessidade de uma intervenção mais invasiva. Os desgastes observados anteriormente não se encontram em progressão, não havendo qualquer desagregação em desenvolvimento. Como tal, optou-se apenas por uma aspiração com trincha de cerdas macias e aspirador de sucção controlada e a aplicação de biocida preventivo ecológico SYRA MOUSS 3R a 2%.
